# DPE Diagnostic de performance énergétique

(bâtiment d'habitation collectif)

N°ADEME : [2578E1862746G](#)  
Etabli le : 06/06/2025  
Valable jusqu'au : 05/06/2035

Adresse : **1 square Reliance**  
**78150 LE CHESNAY (France)**

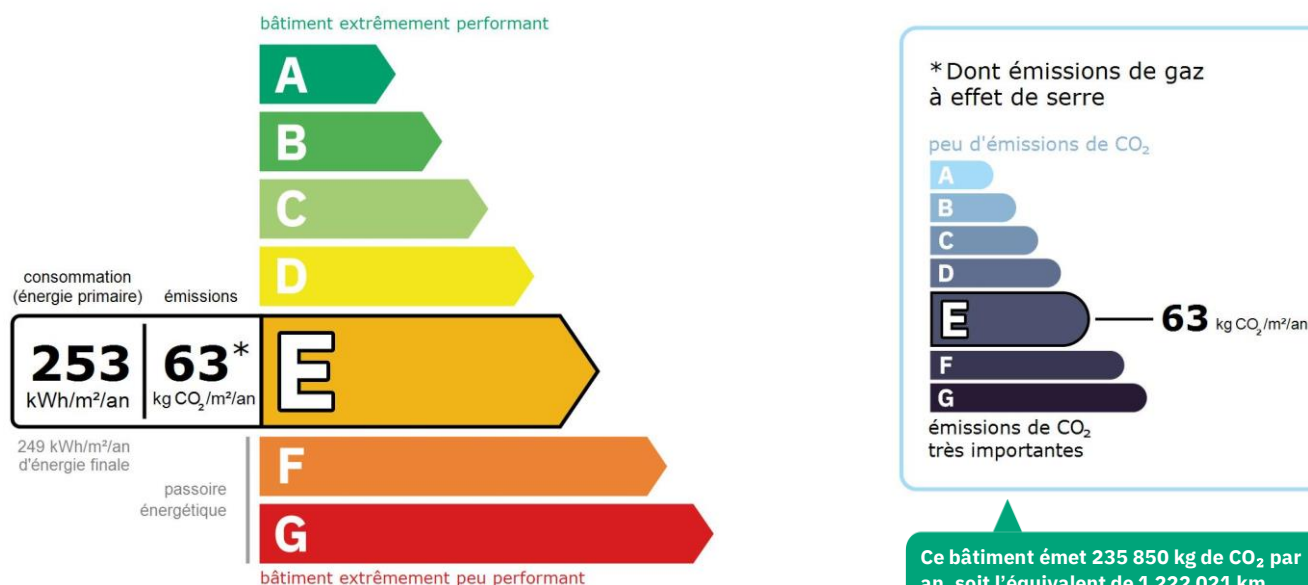
## Performance énergétique et climatique

Le niveau de consommation énergétique dépend de l'isolation du bâtiment et de la performance des équipements.  
Pour l'améliorer, voir pages 4 à 6

Ce bâtiment émet 235 850 kg de CO<sub>2</sub> par an, soit l'équivalent de 1 222 021 km parcourus en voiture.  
Le niveau d'émissions dépend principalement des types d'énergies utilisées (bois, électricité, gaz, fioul, etc.)

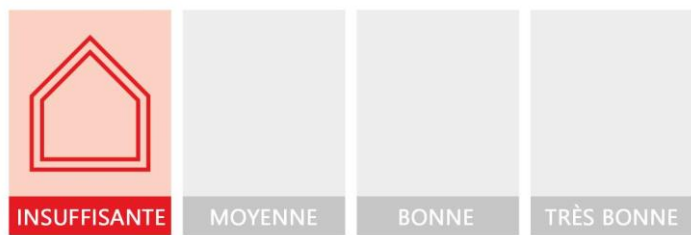
## Performance de l'isolation

| | description | isolation |
|---|---|---|
| <b>Murs</b> | Mur en béton banché d'épaisseur 35 cm avec un doublage rapporté avec isolation intérieure (2 cm) donnant sur l'extérieur<br>Mur en béton banché d'épaisseur ≤ 20 cm donnant sur des circulations avec ouverture directe sur l'extérieur | insuffisante |
| <b>Plancher bas</b> | Dalle béton non isolée donnant sur un terre-plein / Dalle béton non isolée donnant sur des circulations avec ouverture directe sur l'extérieur / Dalle béton non isolée donnant sur l'extérieur / Dalle béton donnant sur un sous-sol non chauffé avec isolation intrinsèque ou en sous-face (12 cm) | insuffisante |
| <b>Toiture/plafond</b> | Dalle béton donnant sur l'extérieur (terrasse) avec isolation extérieure | insuffisante |
| <b>Portes et fenêtres</b> | Fenêtres coulissantes bois, simple vitrage / Fenêtres coulissantes bois, double vitrage / Fenêtres battantes bois, double vitrage / Fenêtres battantes bois, simple vitrage / Fenêtres battantes métal sans rupture de ponts thermiques, simple vitrage / Fenêtres battantes métal à rupture de ponts thermiques, double vitrage / Porte(s) pvc opaque pleine | insuffisante |

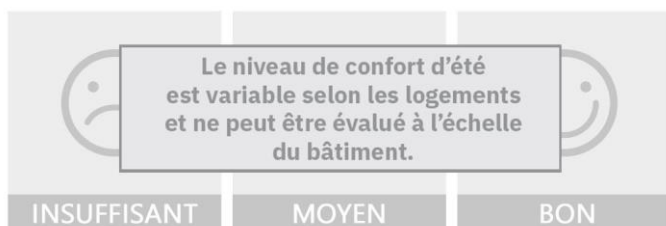
## Confort d'été (hors climatisation)\*

Les caractéristiques de votre logement améliorant le confort d'été :

bonne inertie du bâtiment

bâtiment traversant

toiture isolée

Pour améliorer le confort d'été :

Équipez les fenêtres de votre bâtiment de volets extérieurs ou brise-soleil.
