# DPE Diagnostic de performance énergétique (bâtiment d'habitation collectif)

N°ADEME : [2578E1862784S](#)  
Etabli le : 06/06/2025  
Valable jusqu'au : 05/06/2035

Adresse : **1 square Monade**  
**78150 LE CHESNAY (France)**

Type de bien : Immeuble Complet  
Année de construction : 1972  
Surface de référence : **3720 m²**

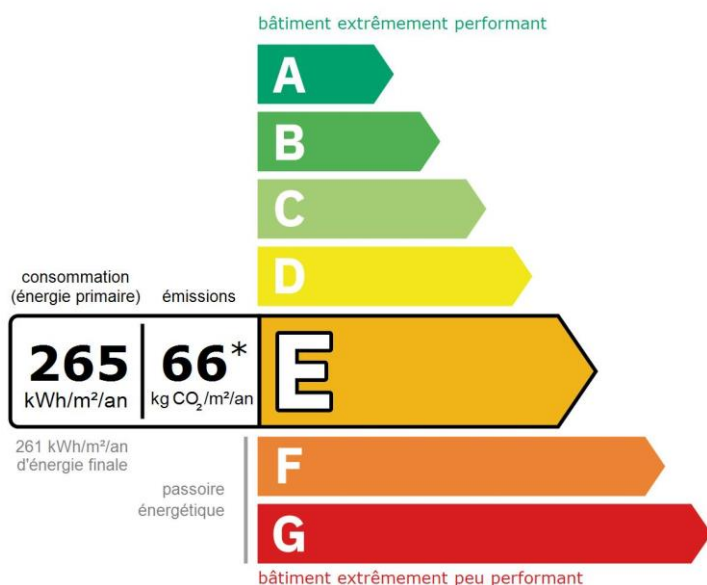
## Performance énergétique et climatique

**E** — 66 kg CO₂/m²/an

Le niveau de consommation énergétique dépend de l'isolation du bâtiment et de la performance des équipements.  
Pour l'améliorer, voir pages 4 à 6

Ce bâtiment émet 247 528 kg de CO₂ par an, soit l'équivalent de 1 282 530 km parcourus en voiture.

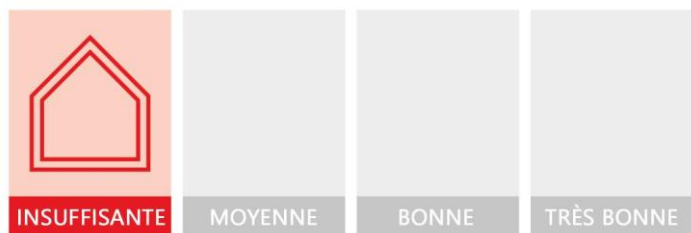
## Performance de l'isolation

| | description | isolation |
|---|---|---|
| <b>Murs</b> | Mur en béton banché d'épaisseur 35 cm avec un doublage rapporté avec isolation intérieure (2 cm) donnant sur l'extérieur<br>Mur en béton banché d'épaisseur $\leq 20$ cm donnant sur des circulations avec ouverture directe sur l'extérieur | insuffisante |
| <b>Plancher bas</b> | Dalle béton non isolée donnant sur un terre-plein / Dalle béton non isolée donnant sur des circulations avec ouverture directe sur l'extérieur / Dalle béton non isolée donnant sur l'extérieur / Dalle béton donnant sur un sous-sol non chauffé avec isolation intrinsèque ou en sous-face (12 cm) | insuffisante |
| <b>Toiture/plafond</b> | Dalle béton donnant sur l'extérieur (terrasse) avec isolation extérieure | insuffisante |
| <b>Portes et fenêtres</b> | Fenêtres battantes bois, simple vitrage / Fenêtres battantes bois, double vitrage / Fenêtres coulissantes bois, simple vitrage / Fenêtres coulissantes bois, double vitrage / Fenêtres coulissantes métal sans rupture de ponts thermiques, simple vitrage / Fenêtres coulissantes métal à rupture de ponts thermiques, double vitrage / Porte(s) bois opaque pleine | insuffisante |
